# 平成28年度 工事事故防止重点対策について

平成28年5月  
東北地方整備局 企画部

# H27 東北地方整備局における工事事故発生状況

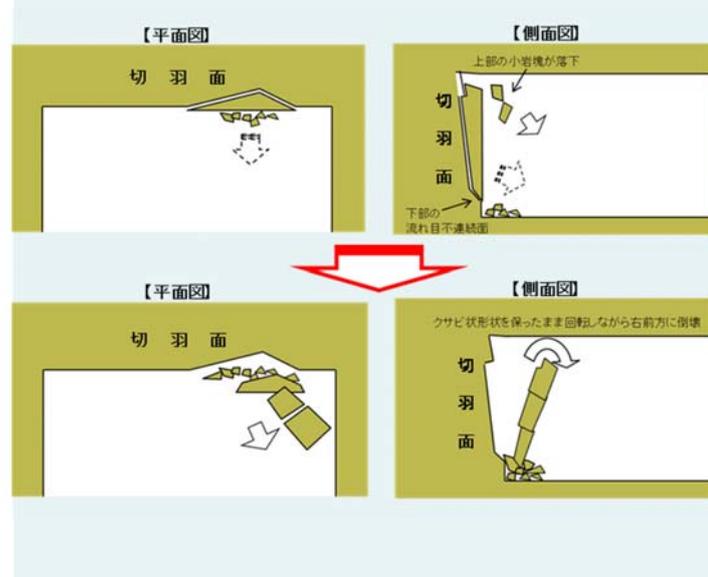
## H27事故発生事例(労働災害①)「飛来・落下」～トンネル切羽崩落、監視員が岩塊の下敷きになり死亡～

発生日月	発生時刻	被災者	被災状況
H27.4.1	19時台	トンネル坑夫：1名 (切羽監視員)	死亡(頭蓋骨骨折)

**事故発生概要** トンネル発破の装薬中に切羽面上部で小崩落が発生し装填した火薬が落下したため、監視員を付けて作業員が落下した火薬の回収にあたった。回収作業中に大規模な崩落が発生し、作業員は退避し逃れたが、被災者(監視員)が倒れてきた岩塊の下敷きとなり死亡した。(CⅡパターン)

・切羽上部の小崩落があった後に、切羽状態が不安定になっているという認識があったにもかかわらず、切羽作業を継続した。

- ・作業毎に切羽監視人を選任し、変状の有無を確認する。
- ・作業毎に待避場所を定め、点滅灯などにより明示する。
- ・作業員教育(①地山の地質に関する教育(勉強会や切羽観測記録の周知など)、②作業手順に関する教育(突発作業時、繰返し作業時の対応など)、③火薬類取扱に関する教育(勉強会や応急措置の指導))を実施する。
- ・スケッチやモニター画像により情報交換を行う。
- ・鏡吹付けの増強を行う(普通コンクリート厚さ3cm→高強度コンクリート厚さ5cm)。
- ・探り削孔による切羽前方探査の実施。
- ・機械装填を用いた火薬装薬方法の実施。

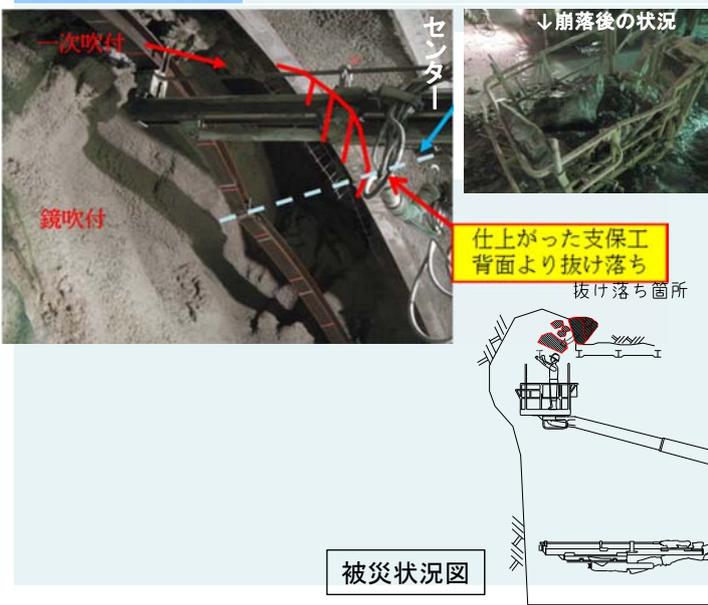
## H27事故発生事例(労働災害②)「飛来・落下」～トンネル切羽天端崩落～

発生日月	発生時刻	被災者	被災状況
H28.2.2	2時台	トンネル坑夫：1名	左多発肋骨骨折、血胸、胸骨骨折、左肩甲骨骨折、左下腿骨折、第11及び第12胸椎椎弓骨折、第1腰椎破裂骨折

**事故発生概要** トンネルの鋼製支保工を建込み作業中、仕上がった支保工背面の岩盤(天端)の一部が抜け落ち(約0.5m<sup>3</sup>)、ドリルジャンボのマンゲージ内でセンターボルトの取り付け作業をしていた作業員の左半身に当り被災した。(駐車帯部CⅡ-L)

・抜け落ちた箇所は1基手前の2次吹付が仕上がった側の鋼製支保工上部であり、吹付の状態が見えにくい場所であったため確認が十分ではなかった。

- ・地質の変化箇所付近では、切羽状況により水抜きボーリングの本数を増やす。
- ・下部より上部を照らす照明を増設し、影による死角を少なくする。携帯型の照明を常備する。
- ・鋼製の脱着式ヘッドガードを作製し、ジャンボのマンゲージの手摺りに装着する。

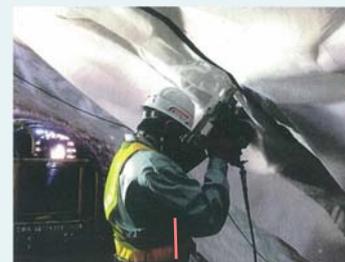
# H27事故発生事例(労働災害③)「飛来・落下」～トンネル防水シート設置中、釘が跳ね返り目を負傷～

発生日月	発生時刻	被災者	被災状況
H27.6.1	11時台	防水工：1名	右目眼球破裂

**事故発生概要** 防水工のシート貼り台車上で、トンネル天端部の防水シートをトンネル吹き付けコンクリート面に釘打ち機を使用して固定する作業を実施していた際、跳ね返った釘（32mm）がシールドと顔の間から入り、**右目に刺さった。**

- 吹き付け面上部の釘打ちであったため、釘の小片等が飛散することを恐れ顔を横にそむけ、体を少しよじって釘打ち機を持った姿勢となった。

- 釘打ち作業時においては、無理のない作業姿勢となるよう必ず適切な高さのステップ上で作業を実施する。
- 釘打ち作業は、釘打ちの箇所の正面で構え、釘打ち機を壁面に対し直角に当てていることを確認する。確認後、顔(首)を下に傾けてから打ち込む。

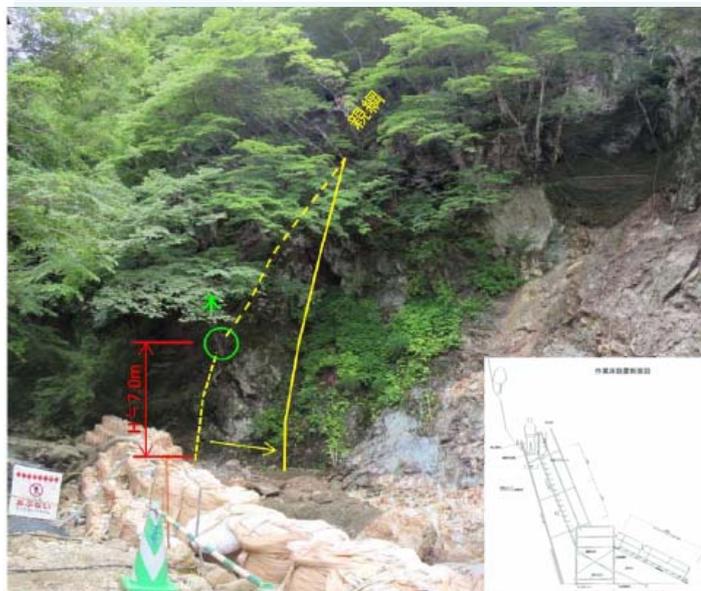
## H27事故発生事例(労働災害④) 「墜落・転落」 ～丁張作業準備中、斜面途中から7m下に転落～

発生日月	発生日時刻	被災者	被災状況
H27.6.29	11時台	作業員：1名	骨盤骨折、仙腸関節周囲骨折、頭部裂傷
<b>事故発生概要</b>		砂防堰堤基礎掘削の丁張り設置作業の命綱の段取り換え中に、命綱を使用せずに斜面から降りようとしたところ、足下の岩が崩れ約7m下に滑落したものである。

- ・ 丁張り設置作業において、命綱が丁張りの設置位置に配置されていなかった。
- ・ 既設の命綱は木の下流側に配置されていることから、命綱を木の上流側に配置することとした。最上段部まで命綱と昇降用安全帯（ロリップ）を使用して登った。
- ・ 数本の木を上流側にかわしながら昇降用安全帯を使用して降りてきて最後の樹木で安全帯を外して、命綱を木の上流側へ垂らし下流側の斜面を降りたところ足下の石が崩れ約7m下に滑落した。

- ・ 丁張りの設置には「昇降用階段及び作業床」を設置し対応する。
- ・ 斜面作業時には「見張り員を配置」し、不安全行動がとられていないか監視する。
- ・ 斜面用安全帯の使用実務研修会の実施。

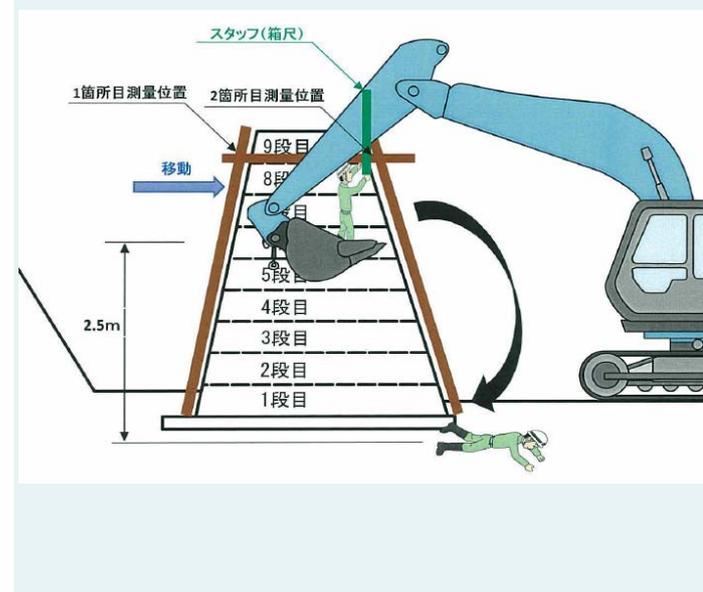
## H27事故発生事例(労働災害⑤)「墜落・転落」～バックホウのバケットから転落～

発生日月	発生日時	被災者	被災状況
H27.10.28	10時台	作業員：1名	外傷性血気胸、左多発肋骨骨折、外傷性肺挫傷
<b>事故発生概要</b>			
雪崩防護壁工に係わる丁張設置作業において、高所のためバックホウのバケットに乗車し測量作業を行っていたところ、バックホウアームの移動による振動で体のバランスを崩し、作業員がバケットから2.5m下の地面に転落し負傷したものである。

- ・ 足場を設置せずに安易にバックホウのバケットに乗った。
- ・ 作業内容に適した昇降設備の配置となっていなかった。
- ・ 上流側にしか昇降設備がなかった。
- ・ 丁張設置についての作業手順書がなかった。

- ・ バックホウの用途外使用は行わない。
- ・ 昇降設備を梯子ではなく、手摺付の昇降階段を上流と下流に2箇所を設置する。又作業床に手摺を設け作業時には合図者の配置を行う。
- ・ 丁張設置作業時の作業手順書を作成し、作業員全員と危険のリスクを共有する。

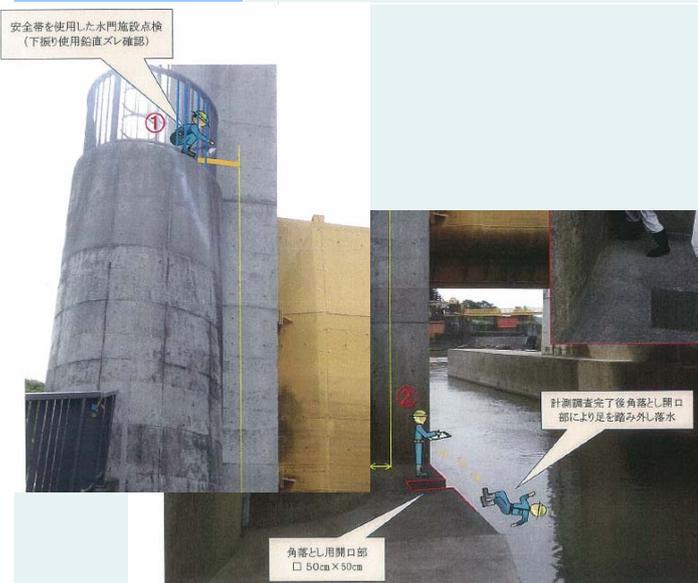
## H27事故発生事例(労働災害⑥)「墜落・転落」～水門施設点検中、川に転落～

発生日月	発生日時	被災者	被災状況
H27.5.15	10時台	施設管理員：1名	溺水（自宅療養）
<b>事故発生概要</b>			
施設管理員2名により水門施設の測定作業が終了し、変位測定した管理員が記録メモを確認しながら2～3歩、歩いた時、角落の開口部から足を踏み外し約1m下の川に落水した。落水した施設管理員は、作業服、長靴、ヘルメットを身に付けていたため、泳ぐことが困難でおぼれかけながら流されていた。もう1人の施設管理員がこれを発見し、川岸で手を差しのべたが届かず、飛び込んで溺れかけていた施設管理員を救助した。

- ・ 角落の開口部があることをうっかり忘れていた。
- ・ ライフジャケット未着用であった。
- ・ 落水の危険性に対する対策がなされていなかった。

- ・ 点検作業時は、3人体制(点検員2、点検員の確認1)に変更する。
- ・ 親綱ロープの設置、救命浮環の配置、安全帯・ライフジャケットの着用を義務付ける。

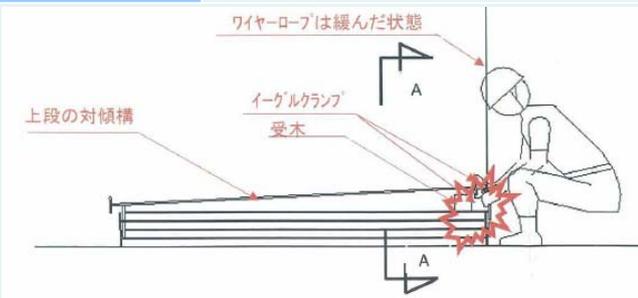
## H27事故発生事例(労働災害⑦) 「挟まれ」

～仮置きしている対傾構に、指を挟み骨折～

発生日月	発生日時刻	被災者	被災状況
H27.4.18	13時台	橋梁特殊工：1名	右示指基節骨骨折
<b>事故発生概要</b>	新設鋼橋上部工の二次部材(対傾構)の架設作業を行っていたとき、仮置きしている対傾構を建て起こす際、対傾鋼が荷振れし、イーグルクランプを掴んでいた右手人差し指を対傾構に挟んで、骨折したものである。

- ・ 対傾構の建て起こし作業時に、対傾構の下に受木(150x200x300)を入れイーグルクランプを付け替える際、受け木がひとつだった為、重心がズレ対傾構が荷振れした。

- ・ 重ねて仮置きしてある対傾構は、1枚づつ架台(H300)上に移動して、部材の安定を確かめてからイーグルクランプをセットして架台の上で建て起こす。
- ・ 建て起こす際介錯ロープを使用して荷振れを防止する。

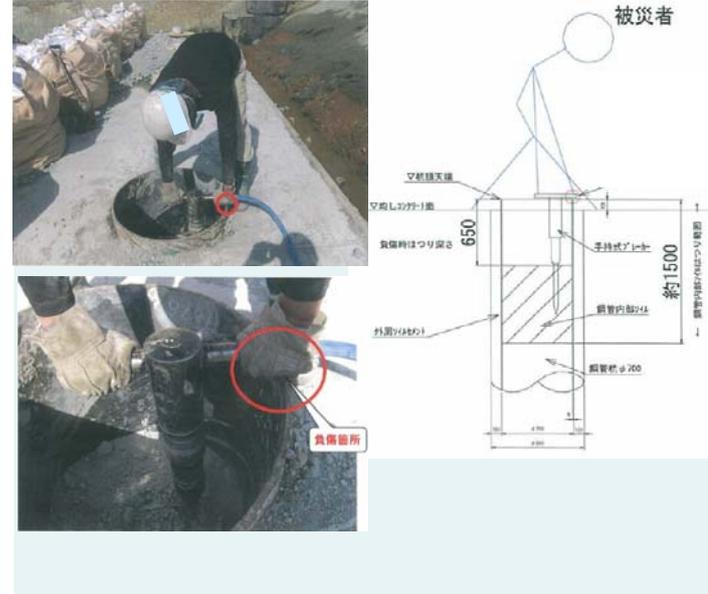
## H27事故発生事例(労働災害⑧) 「挟まれ」～機械工具と杭の間に指挟む～

発生日月	発生時刻	被災者	被災状況
H27.5.23	8時台	作業員：1名	左第4指末節剥離骨折、左第4指尖裂挫創(せんれつざそう)

**事故発生概要** 既製杭鋼管内部のソイルセメントこわし(はつり)作業を手持ち式ブレーカー(重量約20kg)で作業中、(鋼管天端より約65cmの深さ)ブレーカーを持ち上げ下方へ下ろした際に鋼管天端とブレーカーの柄部分との間に左手薬指を挟まれ被災した。

- ・思ったより軟らかく、ノミが刺さりすぎた。
- ・手持ち式ブレーカーの寸法がはつり深さと同等であった。
- ・鋼管天端を養生していなかった。
- ・はつり深さについて具体的に指示していなかった。

- ・初期段階は、手持ち式ブレーカーが下がりすぎても杭頭との間に挟まれない40cmの深さとする。
- ・前のめりの姿勢を防止する。
- ・ハツリ深さに合わせて、ノミの長さを調整する。
- ・鋼管杭頭をクッション材で覆い養生する。
- ・鋼管杭頭はつり作業点検表を用いて、安全に作業を行っているか確認する。
- ・作業箇所注意喚起を明示する。

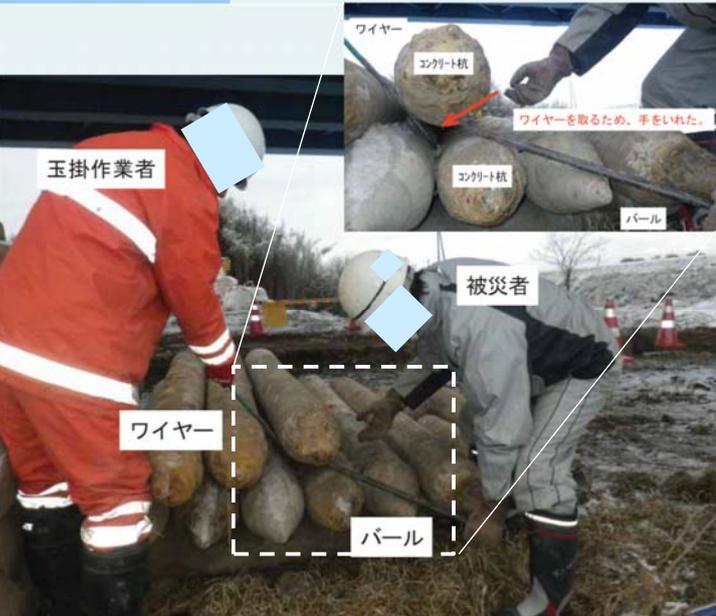
## H27事故発生事例(労働災害⑨) 「挟まれ」～仮置き杭に指を挟む～

発生日月	発生時刻	被災者	被災状況
H28.1.14	11時台	作業員：1名	右中指末節骨開放骨折、右母指挫創

**事故発生概要** 撤去した既設護岸の止め杭(コンクリート杭φ200×2,000)を現場内移動している際に、玉掛けのためパールを用いて止め杭を持ち上げワイヤーを通す作業を行っていたところ、パールが外れて止め杭に右手が挟まれ負傷した。

- ・空いた隙間に右手を入れてワイヤーを取り出そうとした。
- ・滑りやすいところへパールをかけたしまった。
- ・不安定な姿勢で作業をした。
- ・仮置き時に台木が無かった。
- ・円形の杭を回転方向に固定するものがなかった。

- ・L字棒を使用する(台木間にワイヤーを通す場合)。
- ・ワイヤーをU字にして玉掛けする(最も安全な方法で行う)。
- ・安定した姿勢で作業する(パール使用時は、両手で行う)。
- ・安定した場所に台木を用意する(ワイヤーを通すための空間を作る)。
- ・キャンバーを用意する(回転防止)。

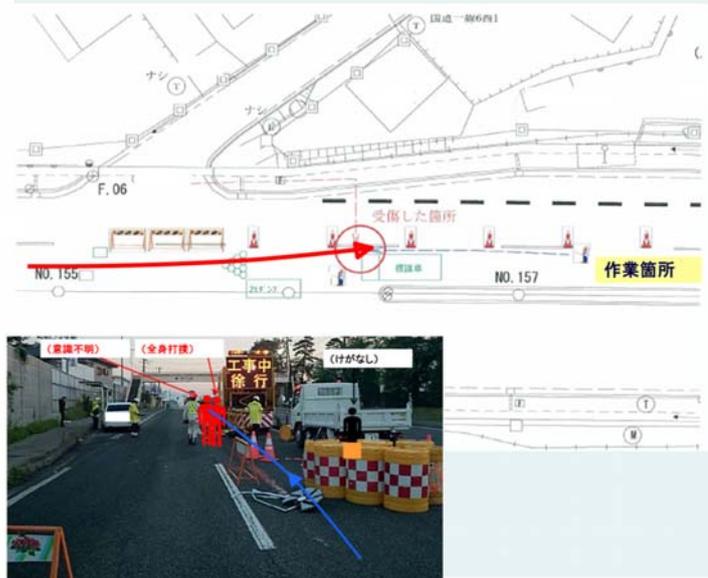
# H27事故発生事例(労働災害①)「もらい事故」

～舗装補修工事中、  
誘導員2名はねられる～

発生日月	発生時刻	被災者	被災状況
H27.5.23	2時台	交通誘導員：2名	誘導員①：外傷性くも膜下出血、急性硬膜下出血、脳挫傷、骨盤骨折 誘導員②：全身打撲
<b>事故発生概要</b>		国道下り線追越車線側で夜間舗装打換え作業中、暴走した乗用車が規制帯内に突っ込み、保安施設を損傷させ、工事標識車の近くに居た交通誘導員2名がはねられた。

- ・一般車両の運転者が居眠り運転。
- ・交通整理員2名が移動中に規制帯の中で、走行車線側に立っていて、暴走し進入してくる車両が分からなかった。
- ・交通誘導員の配置位置を途中で変更したため、規制の流入側に配置した交通整理員が、警笛等の合図が出来なかった。

- ・体感マットを1km、150m手前に増設する。
- ・流入側最前面のとまるくんを2台から3台に増設する。さらに、クッションドラム9個を、とまるくん3台に設置替えし、合計6台とする。
- ・とまるくん前方に矢印板3枚設置して流入長を長くする。
- ・誘導員の退避場所を確保すると共に標識車の走行車線側は、通行できない様に立入禁止柵を設置する。
- ・誘導員の配置位置を途中で変更する場合は、現場代理人等に申し適切な指示を受ける。

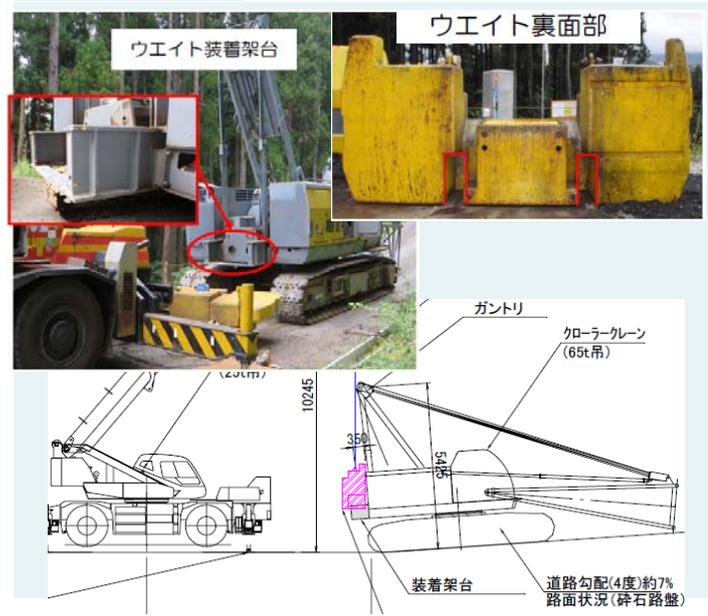
## H27事故発生事例(労働災害⑫) 「クレーン」～クレーンワイヤーが破断して被災～

発生年月日	発生時刻	被災者	被災状況
H27.8.21	10時台	作業員：2名	作業員①：骨盤輪骨折 作業員②：第4腰椎圧迫骨折

**事故発生概要** クローラクレーン(65t 吊)を組み立てるため、ラフタークレーン(25t 吊)を使用して、後部にカウンタウエイト(11t)を装着させる作業中に、ワイヤーが破断してカウンタウエイトが落下し、カウンタウエイトを押さえて装着しようとしていた作業員2名に、接触してはね飛ばされ被災した。

- ・カウンタウエイト(11t)を吊るために使用するワイヤーを通常使用しているワイヤー(20 mm<sup>2</sup> 本)と思い込み、ワイヤー(16 mm<sup>2</sup> 本)を使用した。
- ・カウンタウエイトを装着する際に、クローラクレーン(65t 吊)の位置が傾斜し、ウエイトの装着架台が水平でなかったため、装着架台に引っ掛かった。

- ・ワイヤーに径・長さ・基本安全荷重を明示し、玉掛け者が見間違わないようにする。
- ・クレーン組み立て解体作業場所は、水平な場所を選定する。水平な場所がない場合は、クレーン足下を碎石等で盛土して、クレーンが水平になるようにする。
- ・カウンタウエイト装着架台の水平を、傾斜計で確認してから作業する。
- ・クローラクレーンに、制限使用荷重表(安全係数)を備え付け、いつも確認できるようにする。

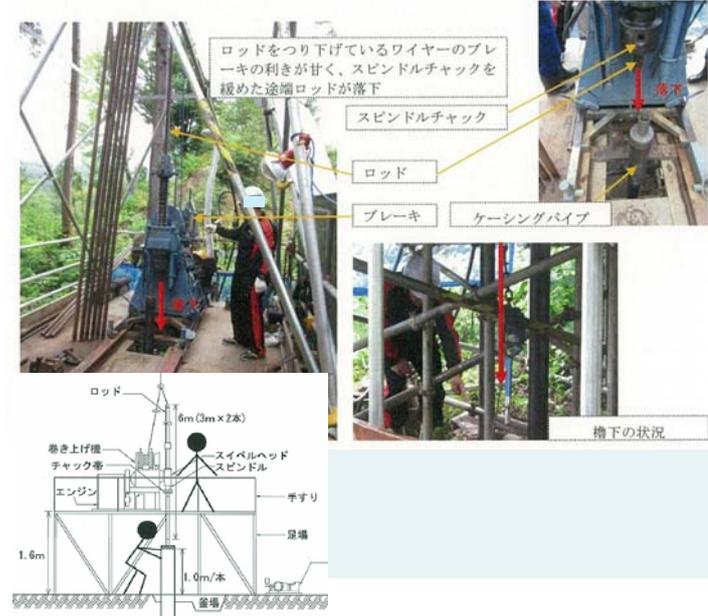
## H27事故発生事例(労働災害⑬) 「飛来・落下」～ボーリングロッドが落下し、指負傷～

発生年月日	発生時刻	被災者	被災状況
H27.9.5	13時台	ボーリング助手：1名	右母指基節骨開放骨折、右長母指伸筋腱断裂

**事故発生概要** ボーリング調査において、地中にケーシングパイプを挿入するために、ケーシングパイプとロッドとを接続する作業中、ロッドが落下し、足場の下で待機していた助手の右親指(外側)に接触した。

- ・巻上げ機のブレーキレバーを十分に効く位置まで下げていなかった。
- ・ケーシングヘッドとロッド先端の高さがズレた。
- ・足場下の作業スペースがボーリングマシンの直下であった。

- ・巻上げ機のブレーキをかける際、ブレーキレバーを必ず水平以下に下げる。
- ・ボーリングマシンにロッド先端の高さの下限位置をマークしておき、ロッド先端の高さがそれ以上になるようスピンドルに装着し、巻き上げ機による高さ調整を不要とする。
- ・足場上から足場下に資材が落下しないよう、セーフティーガードを設置する。

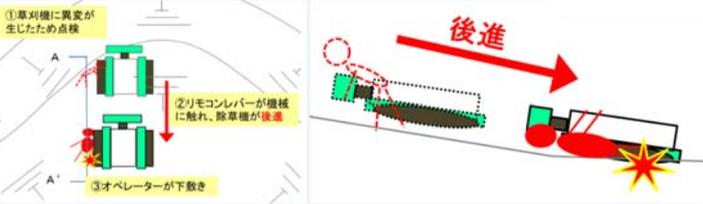
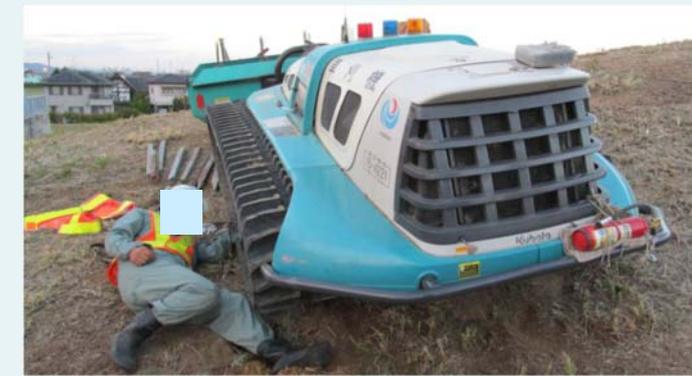
## H27事故発生事例(労働災害⑭)「機械・工具取扱」～除草機械にひかれる～

発生日月	発生時刻	被災者	被災状況
H27.10.6	16時台	オペレーター:1名	左前腕挫傷・左肋骨骨折、左膝関節挫傷
<b>事故発生概要</b>		管理施設内の堤防除草において集草作業中、オペレーターが遠隔式除草機械の異変に気づきエンジン始動状態で点検していたところ、首から下げていた送信機の操作レバーが体に接触したことから除草機械が動きだし、クローラ部に左腕と左足を轢かれた。

- ・遠隔操縦式草刈機械の異変に気づき機械のエンジンを停止させ点検したが原因が分からなかった。再度機械のエンジンを始動させ、本体と集草機の間に入った。
- ・リモコンを首から下げたままの状態だったため、シリンダー管等を確認中に前かがみになった際、リモコンの操作レバーが体に接触して機械が前進した。

- ・点検時は必ずエンジンを停止して行う。動作確認時は、離隔(2m程度)を取った状態で行う。
- ・エンジン停止の際、リモコンの電源を切ってから機械に近づくようにする。
- ・草刈機本体へ「点検時、エンジンを切れ!」等の注意ステッカーを貼る。
- ・突発的な不具合が発生した場合は、2人以上で確認する。

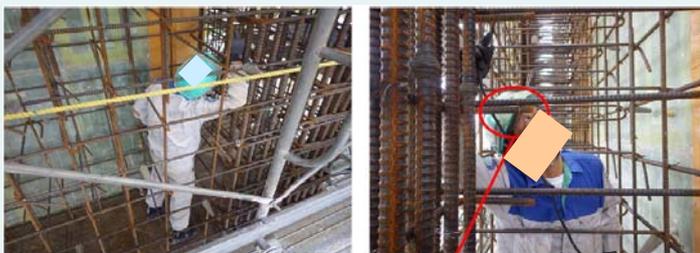
## H27事故発生事例(労働災害⑮)「自損災害」～型枠作業中、結束線が目に刺さる～

発生日月	発生時刻	被災者	被災状況
H27.9.12	16時台	型枠工:1名	右目) 角膜穿孔、水晶体破裂、外傷性緑内障
<b>事故発生概要</b>		被災者は橋台型枠表面の清掃作業(ディスクサンダー工具によるケレン作業)を行っていた。ケレン中に、電動ブラシの電源コードが鉄筋に引っかかったので、電源コードを確認しようと、組み立てた鉄筋の隙間に保護メガネを外した状態で頭を入れ、上方向を覗こうとした際、鉄筋を固定していた結束線が右目に刺さり受傷した。

鉄筋の結束線が目に刺さる

- ・保護メガネが曇ったので外していた。
- ・結束線余長部の折り曲げの徹底が不足していた。
- ・作業場所で結束線が飛び出している状況を確認していなかった。

- ・鉄筋内作業での保護メガネ完全着用ルール化。また、鉄筋内では曇りにくいフェイスガード付きヘルメットを着用。
- ・予定外行動を起こす必要がある場合は、周囲をよく確認の上、指導を仰ぐ。
- ・鉄筋径に応じた結束線長の使用と余長部の折り曲げ徹底(危険有害要因の除去のための点検実施)
- ・電気コードを有しないケレン棒を使用する。
- ・鉄筋組立完了時に、結束線の飛び出しがないことを点検する。

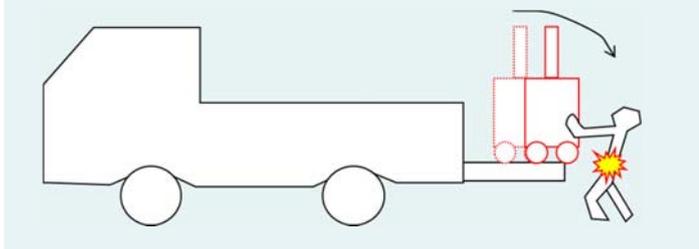
## H27事故発生事例(労働災害⑬)「自損災害」～工事用照明を荷下ろし中被災～

発生日月	発生時刻	被災者	被災状況
H27.10.24	4時台	作業員：1名	第2腰椎破裂骨折、脊髄損傷
<b>事故発生概要</b>		現場事務所ヤードにてパワーゲート車からテラスター（工事用照明）を下ろそうとしたところ、テラスターが動き出し被災者が押さえようとしたが支えきれず、倒れ込んで腰部を被災した。

- ・被災者は事故のあったタイプのテラスターの降ろし作業がはじめてであり、危険性を感じながらも作業を行った。
- ・テラスターの車輪がパワーゲートの斜路に乗っていた。(パワーゲートの大きさが不足していたり)

- ・危険を感じた場合は作業を中断し、作業方法を検討する。
- ・テラスターは十分ゲート内に積載できるタイプに変更する。または、車両の変更を行う。
- また、積込み・積降し作業は従事者2名を固定する。
- ・作業手順書に資機材の取扱いを追記し、従事者に周知・実施の確認を行う。

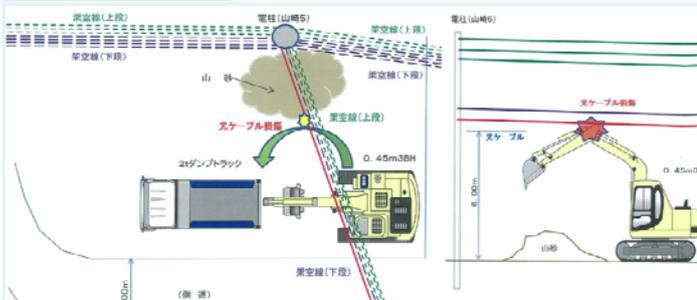
## H27事故発生事例(物損公衆①)「架空線」 ～バックホウで架空線を損傷～

発生日月	発生時刻	被災物	被災状況
H27.6.16	11時台	架空線：NTT光ケーブル	NTT光ケーブル3本切断 県警Nシステム、周辺家屋7軒への通信障害 ※損害額：約30万円（復旧費用）

**事故発生概要** 山砂ストック箇所において縦排水側溝埋戻しにて山砂が少量不足した為、バックホウオペは2tダンプトラックを運転し、山砂ストック箇所においてバックホウ(0.45m<sup>3</sup>)にて積み込み作業を実施したところ架空線にアームが接触し、架空線を3本切断し、民家7件、県警Nシステム1件の回線不通状態となった。

- ・埋め戻し材が不足したため、作業予定に無かった埋め戻し材搬入のためのダンプトラックへの積み込み作業を行った。（独断、一人作業）

- ・安全な積込場所の選定と明示（カラーコーンとポールにより指定する）
- ・予定外作業時の元請報告の徹底
- ・架空線に対する注意喚起標示の未設置、安全対策施設未設置
- ・架空線下の作業時の際、誘導員の配置
- ・安全巡視の強化

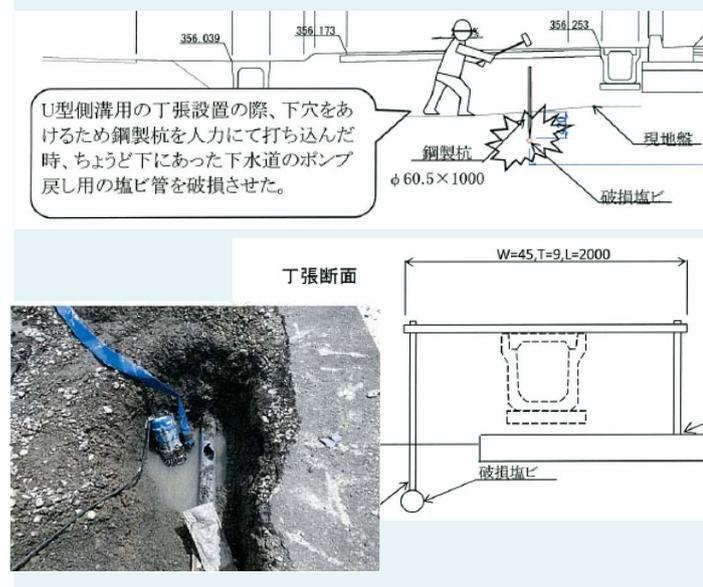
## H27事故発生事例(物損公衆②)「埋設管」～杭打ちにより下水管破損～

発生年月日	発生時刻	被災物	被災状況
H27.7.13	9時台	下水管：1本	VPφ75管(下水管)約10cm破損 ※損害額：約2.4万円
<b>事故発生概要</b>	U型側溝の丁張設置にあたり、地盤が固く木杭を直接打設する事が困難であったため、鋼製杭で下穴をあける作業を人力打込みにより行っていたところ、埋設されていた下水道管を損傷させたもの。

- ・埋設管が浅埋であると思わなかった。
- ・鋼製杭を打設した作業員が埋設管の存在を認識していなかった。
- ・事前に埋設図を入手していたが、断面図・縦断図等の明確な情報が記載されておらず、埋設状況が不確かなまま鋼製杭を打込んだ。

- ・現場休憩所に埋設管平面図を貼り、作業前に確認出来るようにする。
- ・毎朝礼時、埋設管を含めた支障物についての情報を作業従事者全員へ提供する。
- ・作業箇所において、担当職員から直接作業員へ埋設管の情報を伝達する。
- ・占用埋設管がある箇所について、本体作業の掘削有無を問わず占用企業者立会の元、試掘調査を実施する。試掘は複数箇所実施し、埋設図との比較を行う。

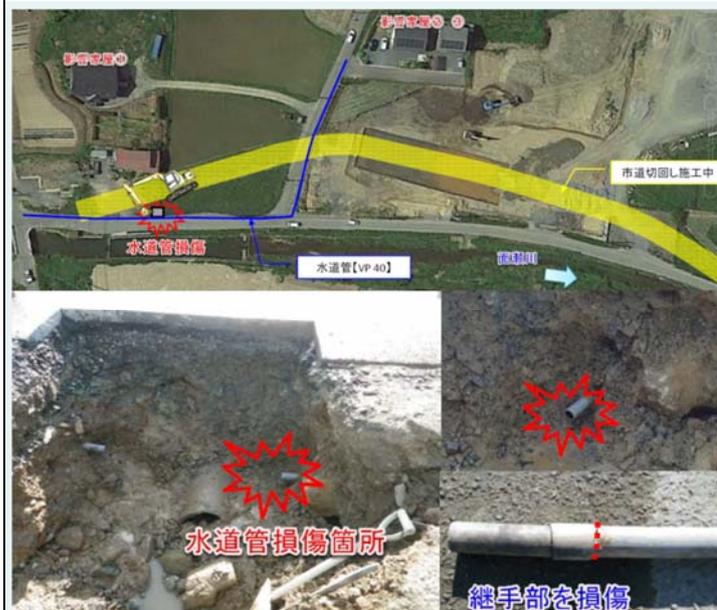
## H27事故発生事例(物損公衆③)「埋設管」～バックホウで地下埋設物損傷～

発生年月日	発生時刻	被災物	被災状況
H28.1	9時台	地下埋設物（水道管損傷）	地下埋設物（既設水道管VP40）切断 影響家屋3軒
<b>事故発生概要</b>	市道切り廻しに伴い集水桝据え付け作業を行っていた。バックホウ（0.7m3）にて床堀掘削中に、埋設されていた既設水道管を切断した。

- ・地下埋設物（水道管）に対する注意指示を忘れ、作業従事者が地下埋設物について把握していなかった。
- ・作業従事者の危険予知不足。
- ・重機作業計画に地下埋設物に関する確認がなかった。
- ・地上に地下埋設物（水道管）表示がなかった。

- ・複数人で確認し合い、地下埋設物等の安全指導について徹底する。
- ・地下埋設物表示看板を設置する。
- ・重機作業計画書への追記（地下埋設物の確認について明記する）

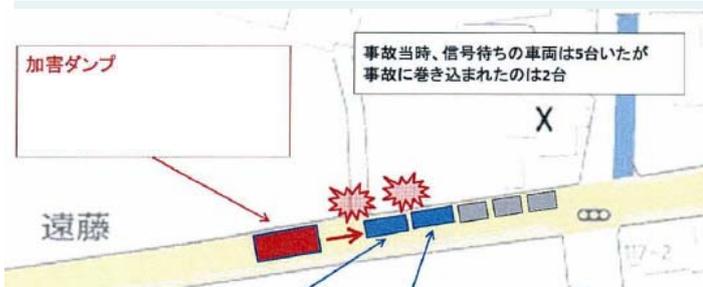
## H27事故発生事例(死傷公衆①)「交通災害」～ダンプ運搬中一般車に追突～

発生日月	発生日刻	被災物	被災状況
H27.7.13	15時台	一般人：2名 一般車両：2台	①頸椎捻挫、車両損傷 ②頸椎捻挫、車両損傷
<b>事故発生概要</b>	トンネル掘削土を受入地へダンプトラックで運搬中、携帯電話の着信がありバイブレータ機能が作動しダッシュボードから落下したため、視線と意識が下方に向き、信号待ちしていた一般車両に気がつくのが遅れ、ブレーキをかけたが間に合わず追突し、玉突きとなり合計2台を損傷、2名を負傷させた。

- ・ダッシュボード上に携帯電話を置き、ハンズフリーイヤホンマイクを所持していたが、使用していなかった。
- ・携帯電話の通話のための、車両が停車可能なスペースが付近に無かった。(場所を決めていなかった)

- ・運転中は携帯電話に触れないように、手の届かない場所に保管することを徹底する。
- ・無線若しくはハンズフリーイヤホンマイクの使用を徹底させる。
- ・ハンズフリー機能以外の通話は、積み込み場所、荷下ろし場所若しくは安全に停車可能場所で行うことを徹底させるため、ダンプ運行マップに停車可能箇所を追記する。

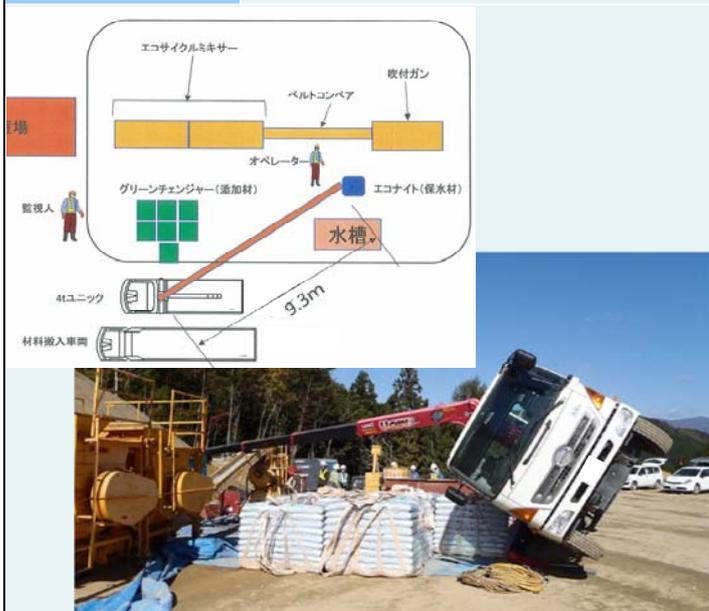
## H27事故発生事例(物損公衆④) ～吊り上げ能力超過によるユニック車横転～

発生年月日	発生時刻	被災物	被災状況
H27.10.26	10時台	ユニック車：1台	ユニック車アウトリガー損傷
<b>事故発生概要</b>		道路改良工事において法面工（植生基材吹付）の材料搬入作業を行っていた。材料搬入業者の運転手がユニック車を使用し、保水材（25kg/袋×40袋＝1t）を荷卸し中、吊り荷荷重に耐えられずユニック車が転倒、ユニック車のアウトリガーが損傷した。

- ・クレーン吊り上げ能力以上の荷物を吊った。
- ・吊り荷の重さに見合った機械の選定が不適切だった。
- ・監視員の経験が浅く的確な指示が出来なかった。

- ・作業従事者による定格荷重の確認
- ・作業に対する具体的な手順等の打ち合わせの徹底
- ・監視員の適切な配置
- ・作業機械の適切な選定

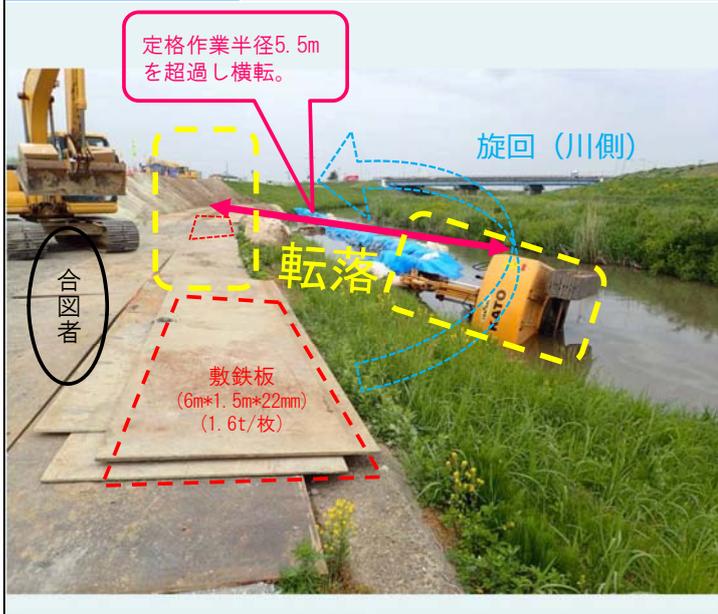
## H27事故発生事例(物損公衆⑤) ～吊り上げ能力超過によるバックホウ横転～

発生日月	発生時刻	被災物	被災状況
H27.5.12	8時台	バックホウ：1台	バックホウ水没（車体半分） 河川汚損（グリス油少量流出）
<b>事故発生概要</b>		バックホウにて敷き鉄板をクレーンモードで吊り上げ旋回中、バックホウがバランスを崩し、川へ横転した。オペレーターに怪我無し、当該バックホウが半分水没、少量の油流出した。

- ・オペレーターの判断ミス、過負荷操作
- ・作業手順書（陸側の旋回）を遵守しなかった。  
※合図者がいたため川側を旋回した
- ・警告ブザーを無視
- ・性能の小さい機種を選定

- ・作業従事者による定格荷重の確認
- ・具体的な手順や作業半径を運転席に明示
- ・無線機を使用した合図者とオペレーターの連絡
- ・余裕をもった作業機械の選定

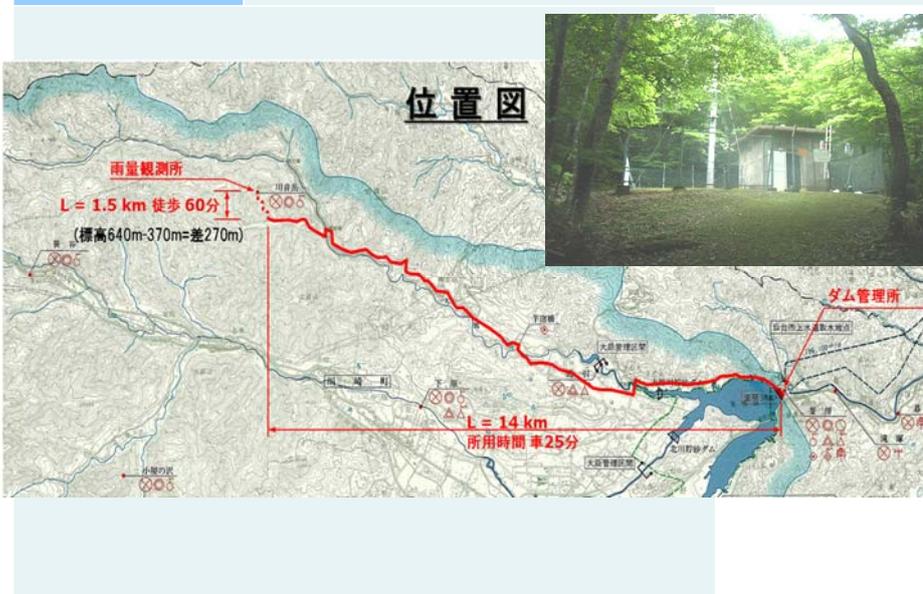
発生日月	発生時刻	被災者	被災状況
H27.7.14	11時台	作業員：1名	死亡（熱中症とみられる）

<b>事故発生概要</b>	作業員2名で観測機器点検のため、標高差約300mの山頂付近まで徒歩で約1時間登った後、体調不良により動けなくなる（途中、休憩・水分補給はしている）。→この約1時間後に死亡 ※気温34～35℃、湿度52%（参考値、午前11:00～12:00の管理所のデータ）
---------------	---

【事故発生原因】
<ul style="list-style-type: none"> <li>熱中症への認識が足りなく、各作業員が熱中症発症時における処置方法などの知識が不足していた。</li> </ul>

【再発防止のポイント】
<ul style="list-style-type: none"> <li>作業時間の短縮、身体作業強度の高い作業への作業員の配慮、作業場所などに応じて対応。</li> <li>熱への順化期間を設けられるような人員配置及び工程管理を行う。</li> <li>自覚症状の有無にかかわらず、水分・塩分を作業前及び作業中に定期的に摂取する。</li> <li>作業前・作業中に声かけ等で健康状態を把握し、熱中症を疑わせる兆候が現れた場合は、速やかに作業を中断する。</li> </ul>
