最近発生した工事事故 を踏まえた事故対策の推進

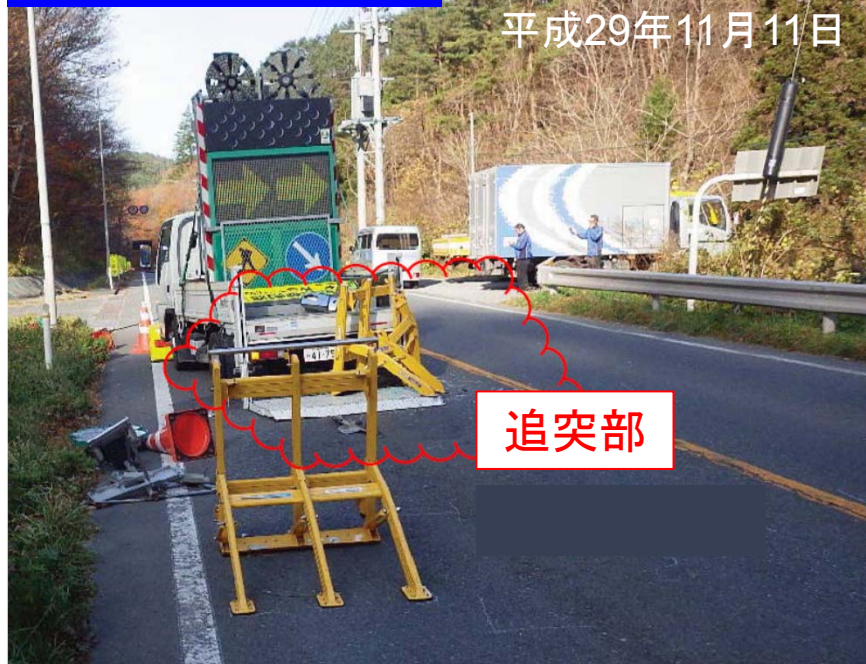
- 一般道の通行規制区間(東北地整発注工事)で、一般ドライバーの不注意や気付くのが遅れる等が原因で、保安施設への接触や突っ込む事故が発生(昨年度よりも増加)。
- 平成29年11月11日には、工事規制区間へ大型トラックが突っ込んで交通誘導員1名が死亡する事故が発生(→トラック運転手は音楽操作に気を取られて規制に気付くのが遅れた)。
- 規制を伴う工事について、今一度、対策の確認や対策推進について宜しくお願いします。

規制もらい事故

平成29年11月11日

- ① 表示板、体感マットの設置(設置位置や作業域との間隔を再確認)
- ② 被害低減対策として、クッションドラム、デルタクッション、とまるくん等の設置
※クッションドラムは、ただ置くのではなく、必ず水袋等を充填

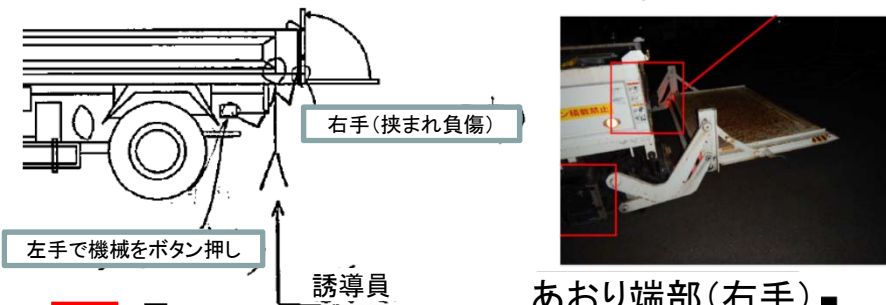
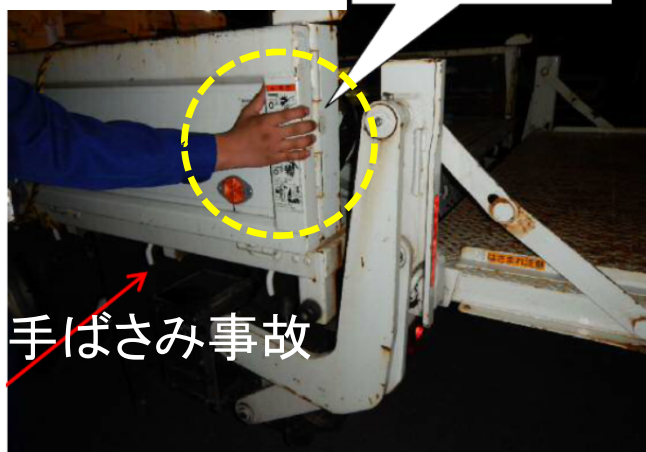
事故事例1

横断歩道橋点検作業が終了し、保安施設を撤去して荷台積み込み完了後、当該被災者が2トラック後方のパワーゲートを収納させるため左手でボタン操作し上昇させた際に、パワーゲートを押し上げるアームと荷台あおり部との間に右手の指を挟んだ。

原因は、
「**気の緩み**」

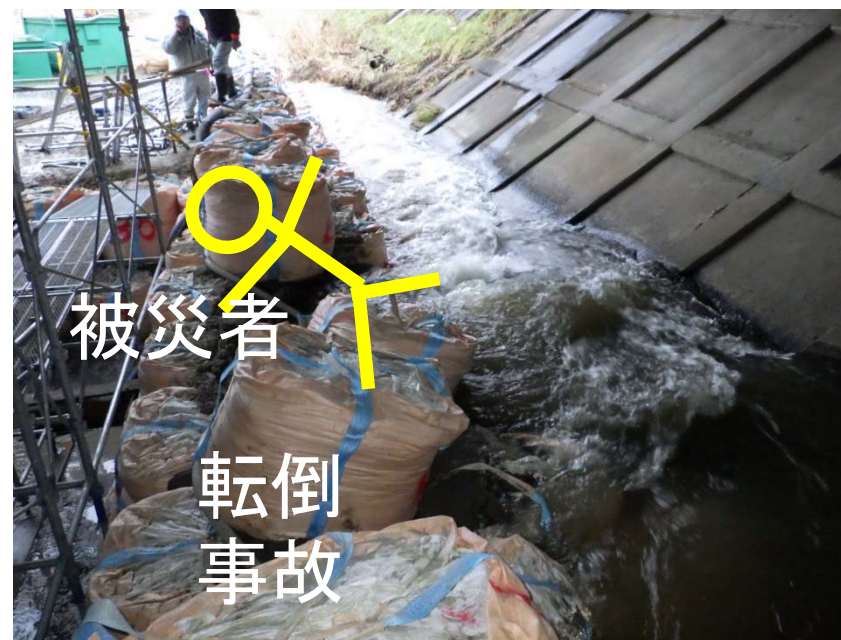
事故事例2

橋の足場組み立て作業を監視中に、河川の水位が上昇してきた為、河川締切り(土のう)の状況を確認した際に、土のうがずれて転倒し被災した。

原因は、

「**気持ちの焦り**」

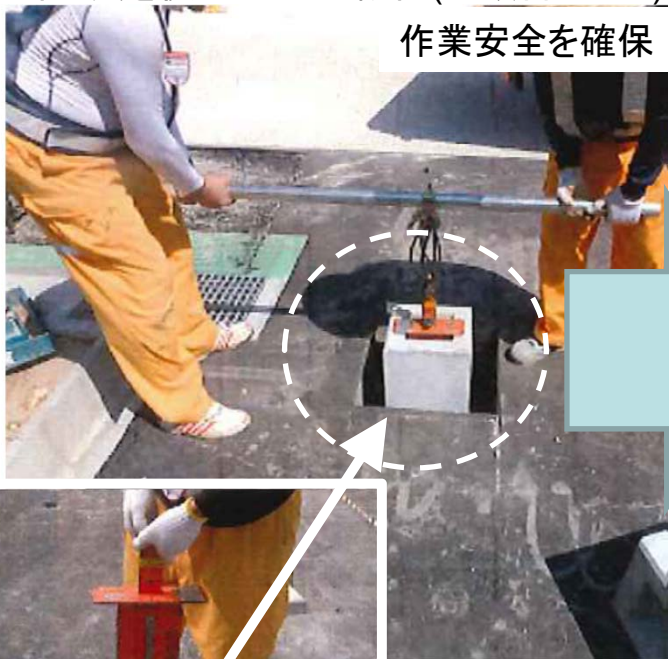
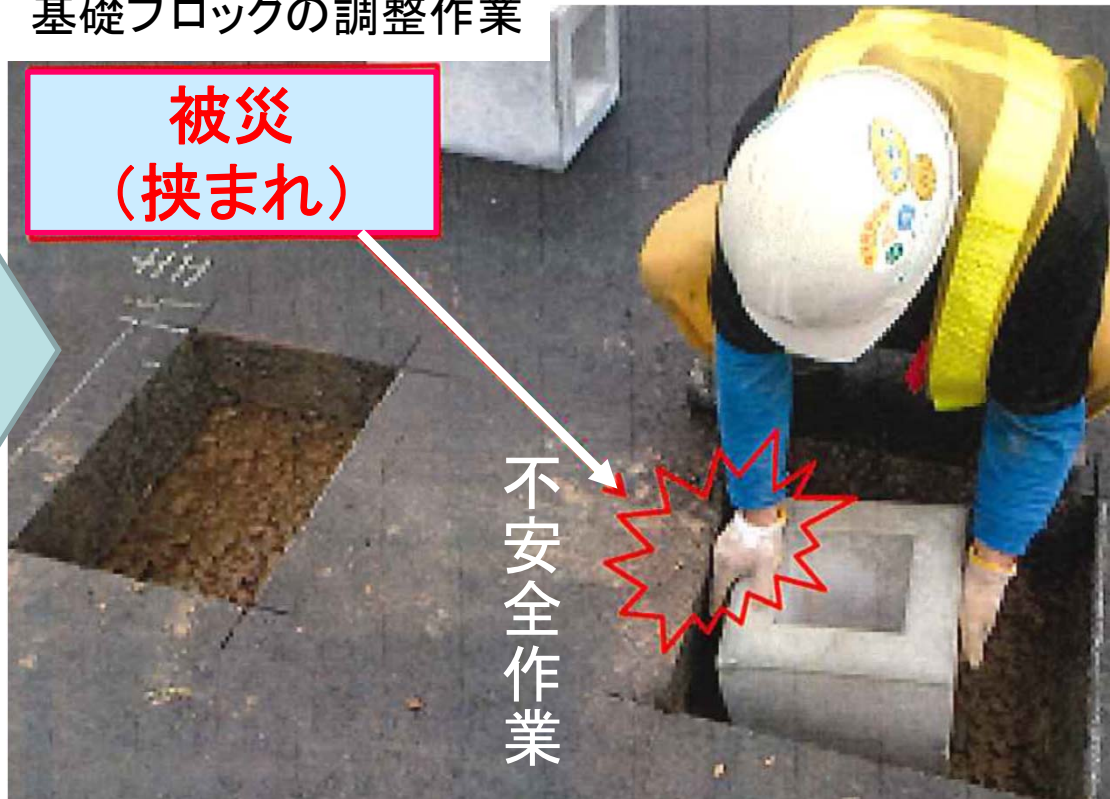
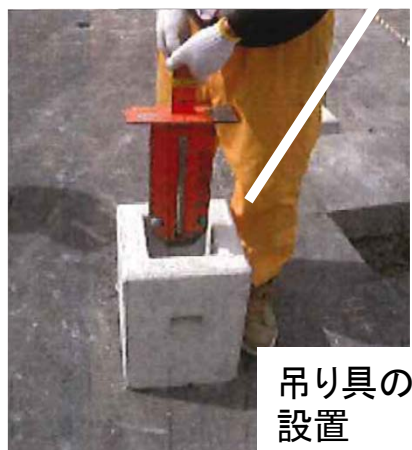
- 手順(書)が無い作業(予定外作業)で、手を怪我するなどの労災事故が発生。
- 基礎ブロック設置は吊り具を用いて2人作業として作業安全が確保されているが、調整は1人作業で器具を使わず行ったためにブロックのバランスが崩れた際、手が挟まれた！
- **作業着手前に危険予知を働かせて手順を確認し、不安全作業が発生しないよう注意！**

微調整作業は、1人作業で且つ器具を使わず行ったため、基礎ブロック(約60kg)がバランスを崩して、手が挟まれてケガ

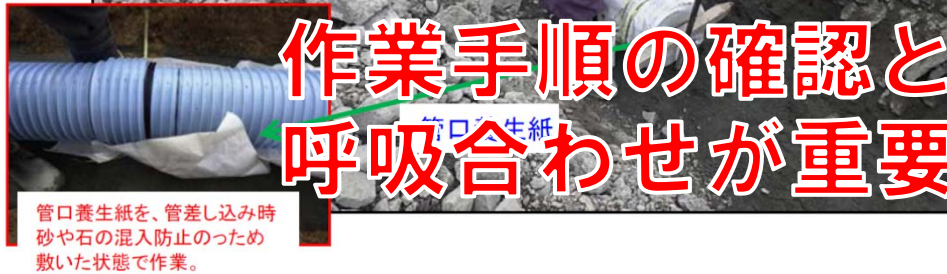
事故状況

発生年月日	発生時刻	被災者	被災状況
H28.9.17	10時45分	普通作業員：1名	左示指中節骨開放骨折（全治3ヶ月）
事故発生概要	路肩付近で2名でケーブル配管の設置作業中、リブ管のジョイント部をジョイントする際に、下に敷いていた養生紙がジョイント部に挟まりそうになったため、それを取り除こうとジョイント部に手を入れた時に、別の作業員がそれに気づかずにリブ管を押し込んだところ、リブ管の突起部に指を挟まれ負傷した。

- 押手側の作業員が、被災者に背を向け目視で確認できない状態で作業し、被災者も作業中断を声かけせず（**呼吸合わない**）。
- 被災者は、途中より交代し作業していたが、作業手順書を確認しなかった。
- 作業手順書に作業時の作業配置について記載されていなかったため、背を向けて作業を行った。

- **押手側と持ち手側が、お互いの状況を確認できるように対面で作業を行う。**
- 作業員が交代する場合には、全員で作業手順書を確認してから作業を行う。

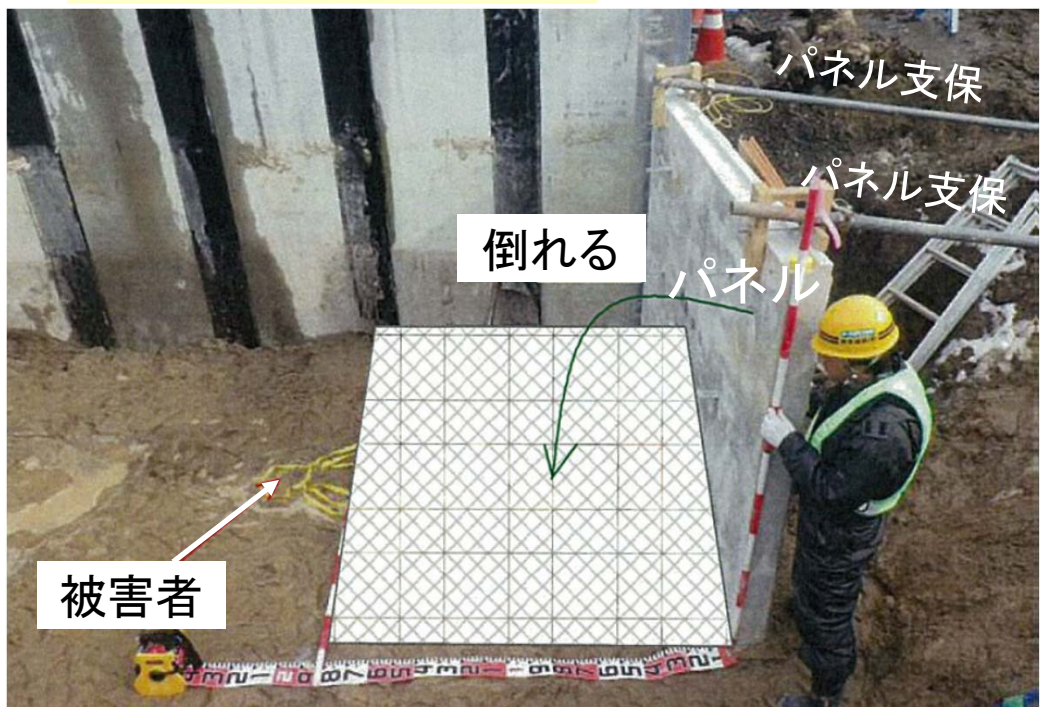
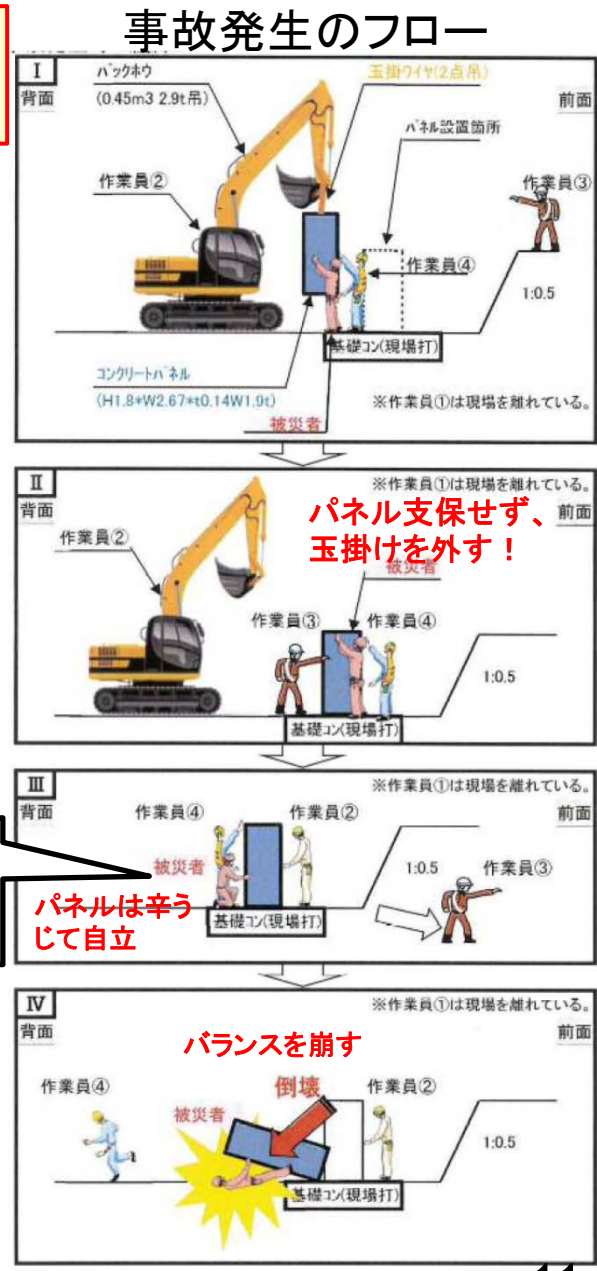
- パネル（テールアルメ用）をクレーンで設置位置へ下ろし、設置位置を調整中の作業員にパネル（W=1.9t）が倒れ込む事故が発生[H29.3月]（→被害者は外傷と肋骨骨折で全治1ヶ月）
- 原因は、パネル支保を設置せずにクレーンの玉掛けを外し、パネルがバランスを崩して作業員の上に転倒。
- 現場では、無資格者によるクレーン操作や玉掛け技能未受講者による作業、元請が手順書を確認していないなど、安全意識が不徹底（労基署より是正勧告と指導票が出される）

→ **元請会社は協力会社の安全管理や作業手順等をしっかり確認すること！**

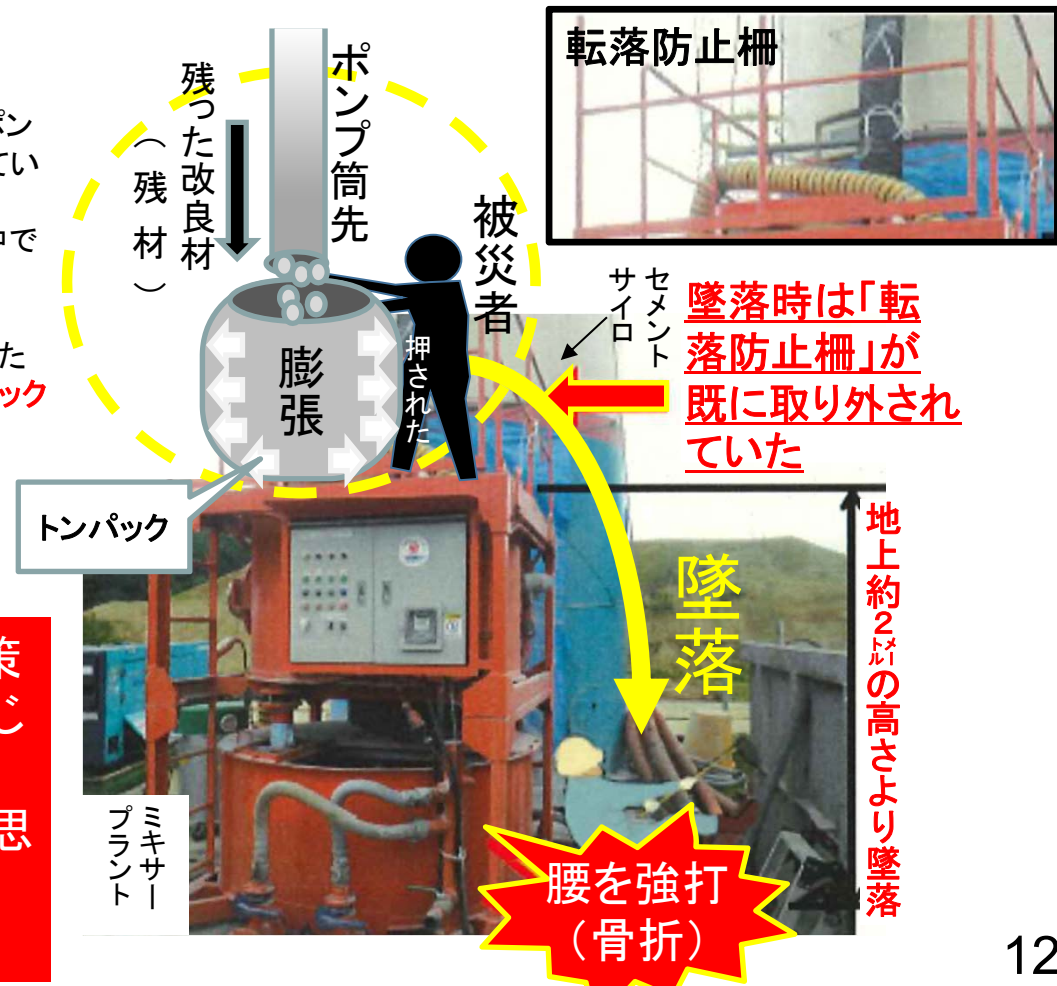
1. セメントサイロに残った地盤改良の残材を取り出すため、ポンプ筒先から排出される残材を、被災者がトンパックに詰めていた。
2. 被災者の作業場（ミキサープラント上部）は、プラント解体中であり、**間違って「転落防止柵」も取り外されていた**
⇒これが間違い ⇒ 労基署より「是正勧告」
4. 詰め終わりそうなので、トンパックの吊りベルトを外し、残った残材がパックに落ちた際に、**トンパックが膨張し、膨れたパックに押されて、被災者が約2m下へ墜落。**
5. 高さは約2mあるため、墜落時に腰を強打。
6. 病院に搬送され、診断の結果、「骨折」と診断。

- 高所作業時は、転落防止のための対策（転落防止柵、安全带、等）を絶対、講じること！
- 準備や片付け時など、「すぐ終わる」と思う作業であっても、安全対策はしっかりやる！

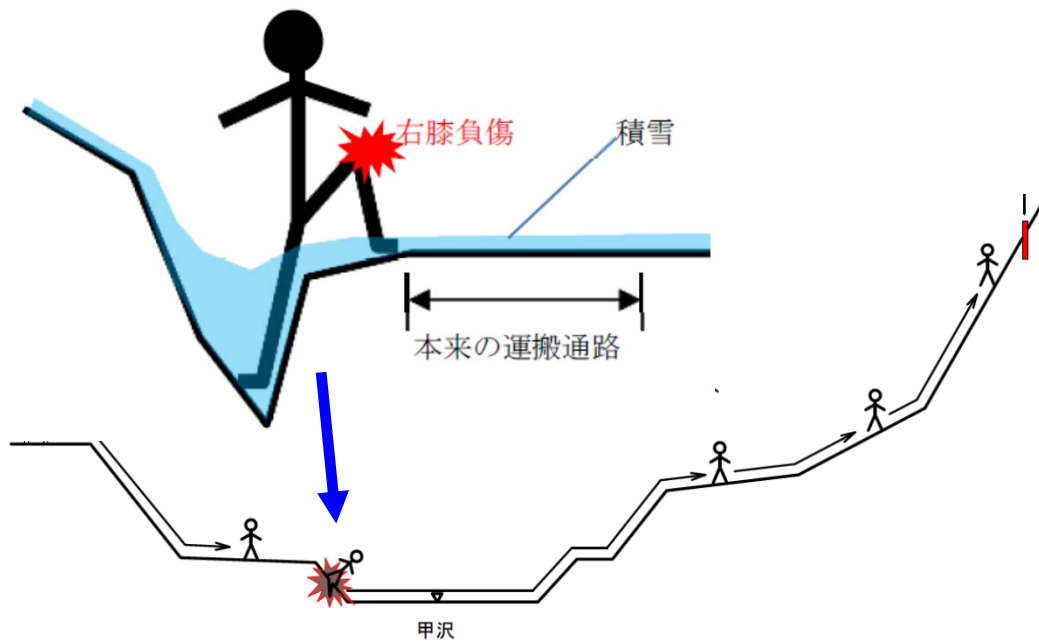
発生日月日	発生時刻	被災者	被災状況
H27.12.7	11時台	作業員：2名	作業員① 右膝内側側副靭帯損傷 作業員② 右膝内側側副靭帯損傷
事故発生概要	測量業務において距離標杭の設置を行うため、杭を設置する際に使用する資材をリュックに入れ、 積雪のある山道を徒歩 で運搬していたところ、窪地上の箇所で片足が落ちその際に膝をひねり受傷。さらに、後続の作業員も同様の状況で受傷した。 (積雪のため窪地が見えない状況 であった。)

- 何回も繰り返し通行しており、危険性の認識が薄かった。
- 雪が積もっており、地山の状態がよく分からなかった。
- 一人目が被災し、他の作業員にも注意喚起したが、他の作業員も危険性に対する認識が甘かった。

- 通行前に危険箇所を把握し、KY活動で作業員に伝達する。
- 先頭の作業員は、雪で把握できない地表形状をポール等つつき確認しながら通行する。
- 危険箇所を発見した場合は、直ちに作業を中断し、作業員が通行できないようにしてから作業を再開する。
- 通路を逸脱しないよう目印を設置する。

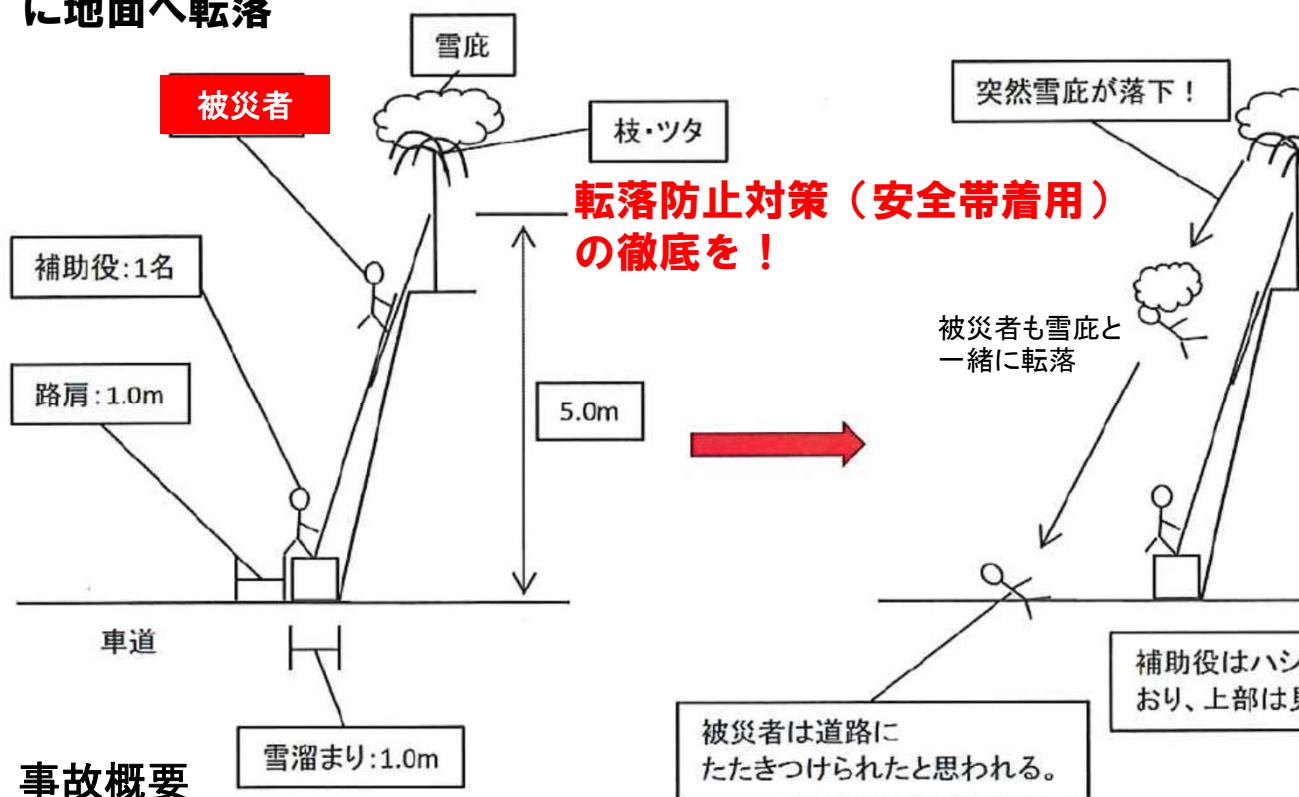
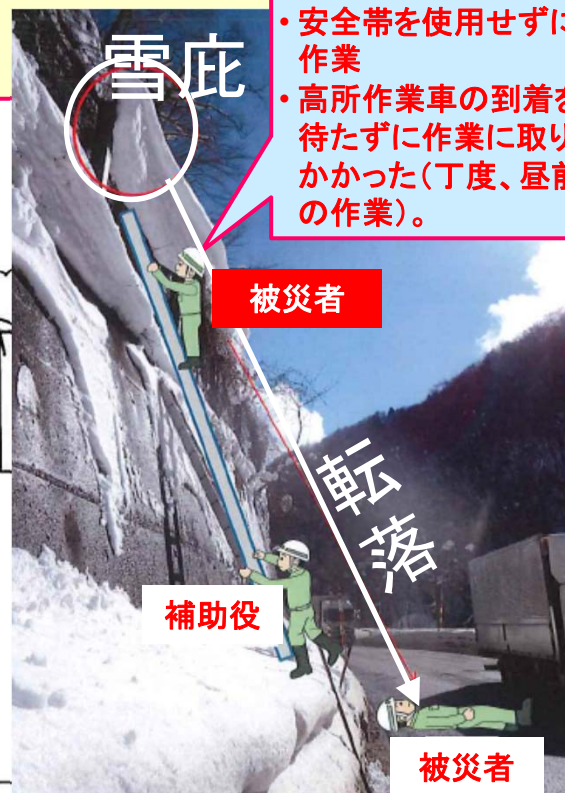
事故発生状況図(イメージ図)

- 原因 ① **安全帯を着用せずに梯子上で作業。**
- ② 早く作業を終わらせようと、**人員と高所作業車が揃わない状況で作業を実施。**
- 対策 ① 高さ2m以上の場所で雪下ろしや同作業に伴う点検作業をするに当たっては、**高所作業車を使用する等により作業床を設置し、墜落防止対策を講じる。**
- ② **人員が揃わない状況での作業は禁止。安全帯は絶対着用。**

落石防護柵から伸びた枝やツルに付着した雪庇状況を確認するため、梯子を使い雪庇に1人で接近し、着雪していた雪を確認していたところ、突然、雪庇が崩落し、雪塊とともに約5m下の地面に転落。
(骨盤骨折、腰椎横突起骨折等で全治3ヶ月以上の重傷)

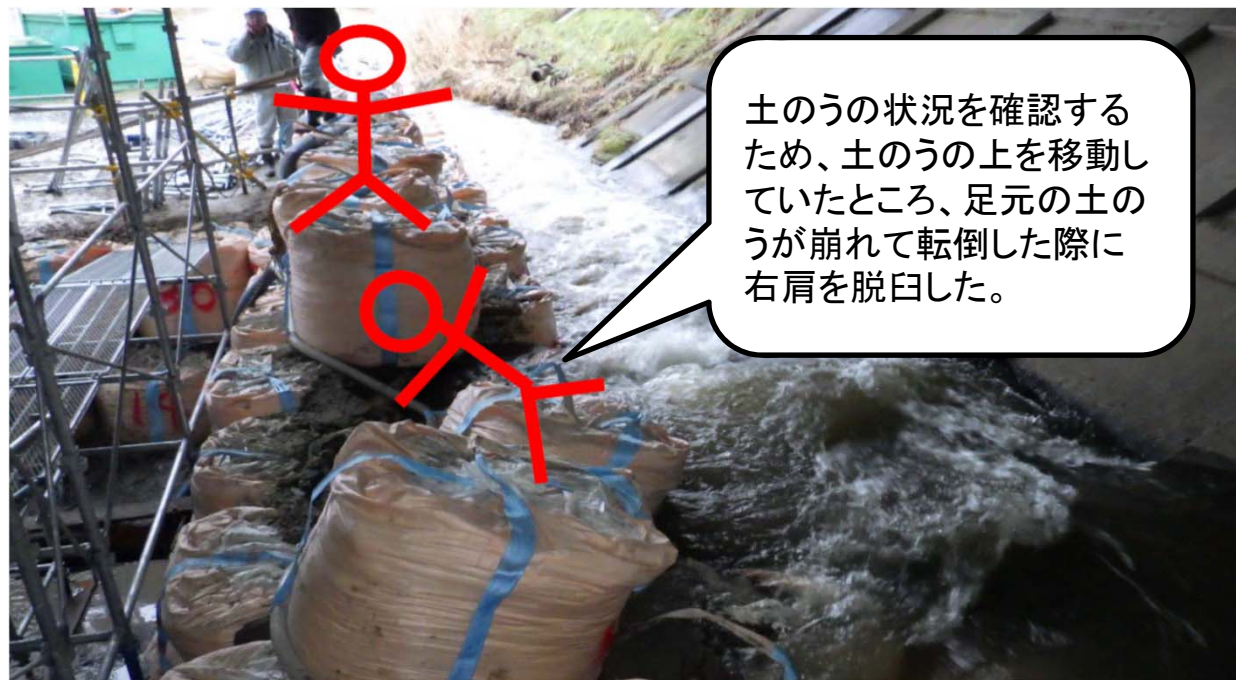
- 足場組立作業を監視中に、近接する河川の水位が上昇してきたため、河川締切りに使用していた土のうの状況を確認するため、土のうの上を移動中に土のうが崩れて転倒。
- 幸い、右肩関節脱臼の軽傷で済んだが、**河川に転落すれば、大事故となった可能性有。**
- 特に冬期間は、**積雪や凍結により転倒しやすい状況が増える**ため、現場内を徒歩で移動する場合にも普段以上に注意を！

- 不安定な土のうの上を歩いた。
→ **足元が不安定な場所の移動は絶対に避ける。**
- 少しだけなら大丈夫と油断しない。
→ **ちょっとした不安全行動や省略行動が事故やケガにつながります。**

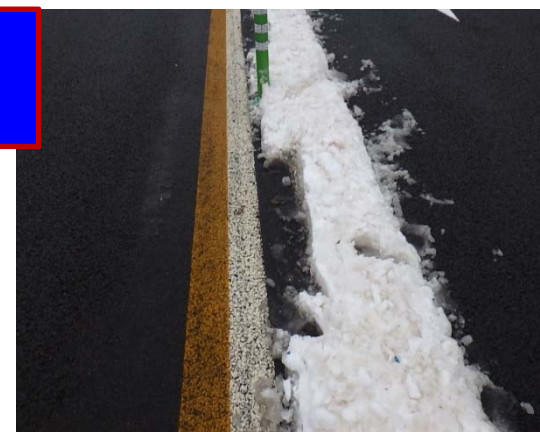
除雪車両が中央に寄りすぎて除雪したため、チャッターバーを破損させて、飛散したものが対向車(トラック)にぶつかった。

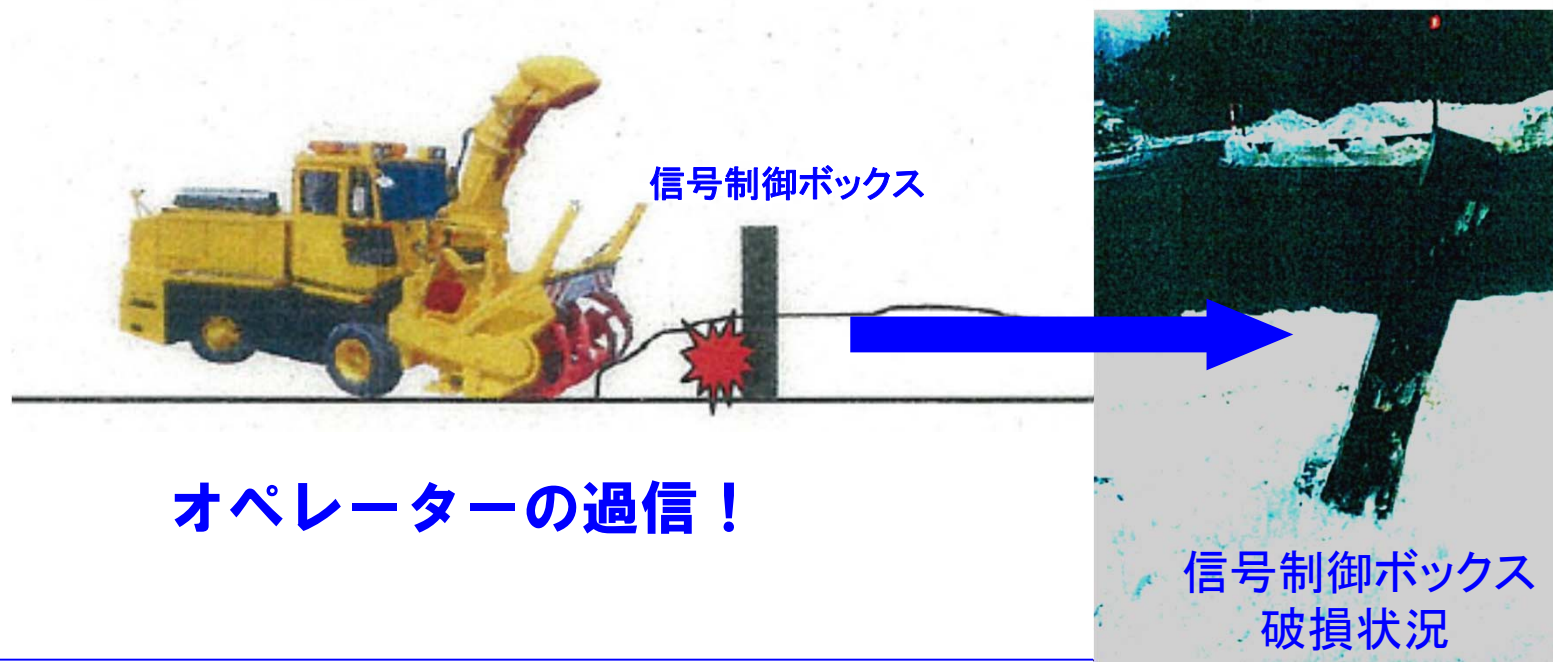
- 原因 ①信号機制御ボックスのぎりぎりまで除雪しようとした。
※経験豊富なオペレーターであったため、油断した(過信)。
- ②投雪用シュートの向きが信号制御ボックス側(左側)であったため、死角となった。
- 対策 ①構造物や障害物付近には、目印となるポールを立てて、ぎりぎりまで近寄らない。
- ②構造物や障害物により死角が発生する場合には、補助作業員を配置する。

国道脇の歩道を搭乗式除雪車で除雪していたところ、誤って信号機のコントロール制御ボックスに接触し、制御盤を破損させた。

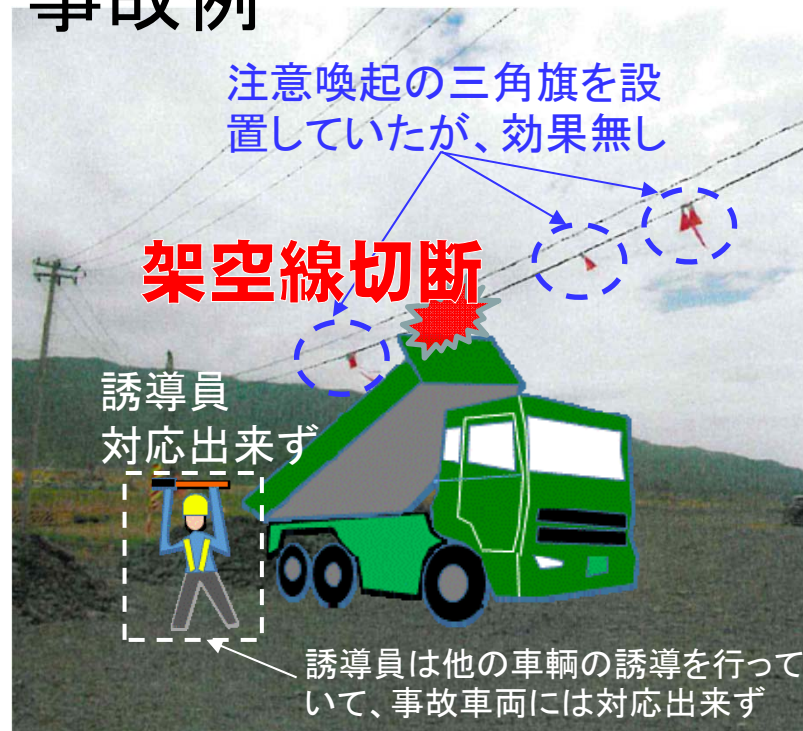
事故例

- ✓ 職長らは誘導員へ適切な指示を与えていなかった→DT搬入調整などの適切な誘導を行えず！
- ✓ DT複数台を同時に受け入れられる現場体制になっていなかった →計画と現場が乖離！
- ✓ 「架空線損傷防止対策」が適切に講じられていなかった →対策不徹底
- ✓ 注意喚起の三角旗は効果無し
(→三角旗はアリバイ工作となっている)
- ✓ 現場管理は下請任せ(→元請けは現場状況を適切に管理できていなかった)

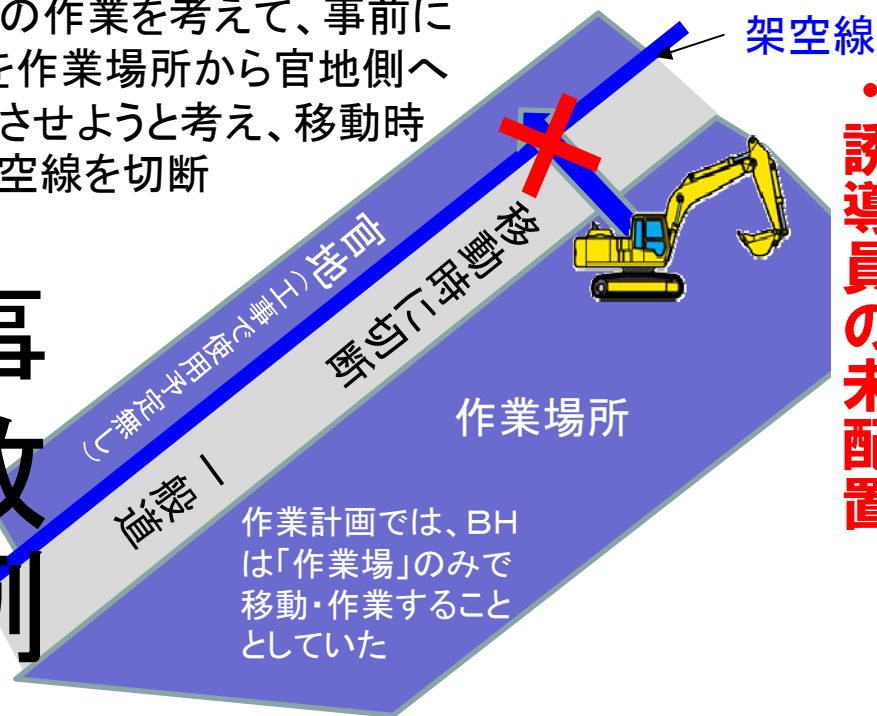
事故例

明日の作業を考えて、事前にBHを作業場所から官地側へ移動させようと考え、移動時に架空線を切断

作業計画では、BHは「作業場」のみで移動・作業することとしていた

- その場の判断で、指定オペレーター以外の者がバックホウを移動させた。
- 誘導員を配置せずに、架空線対策が不十分の状態で移動させた。
- 予定外作業を行う場合のルールが守られていなかった。

- 予定外作業が生じた場合は、その場の作業員のみで判断せずに、必ず元請に報告・承認を得る。
- 重機を移動させる場合においても、必ず、指定オペレーターが重機を操作する。
- 架空線下を重機が移動する際には、注意喚起標識を設置と誘導員を配置を徹底する。
