最近発生した工事事故 を踏まえた事故対策の推進

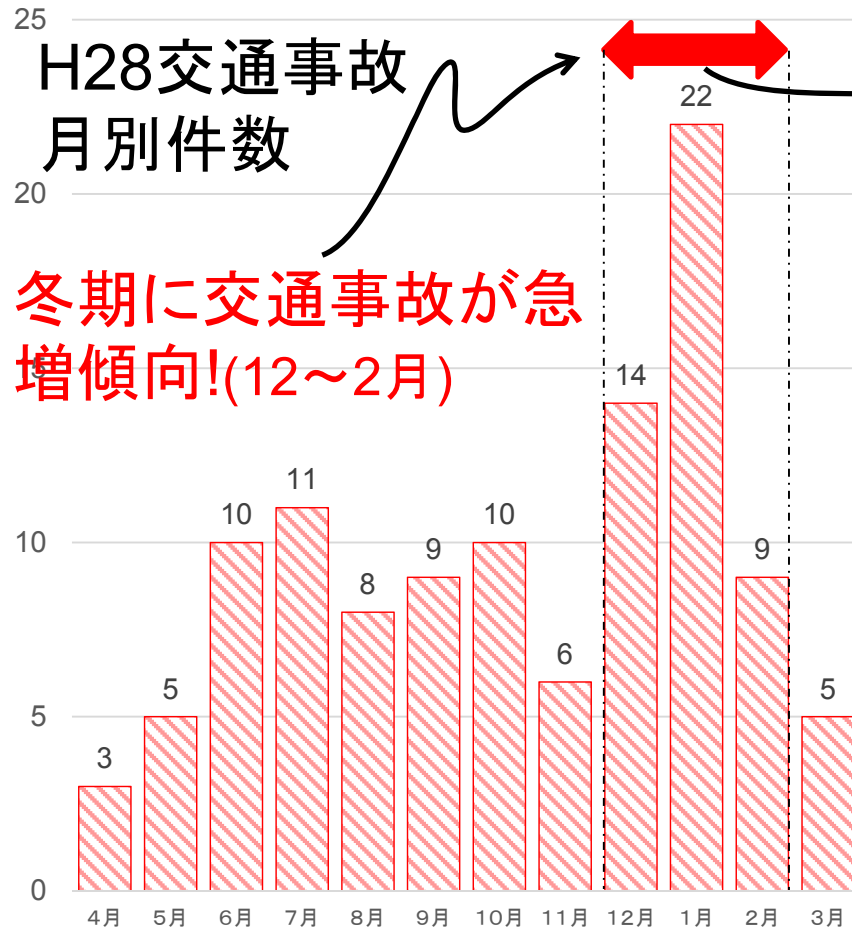
(件) 昨年度(H28)の交通事故発生件数(東北地整)

- 冬期の交通事故は、「④規制もらい事故」が最も多い。
- 規制区間内の交通誘導員や作業員の安全確保のため、予告看板や体感マットの設置場所や規制方法等に特段の注意と配慮をお願いします！
- 「①加害事故」「②もらい事故」も多い。交通安全の推進が必要。

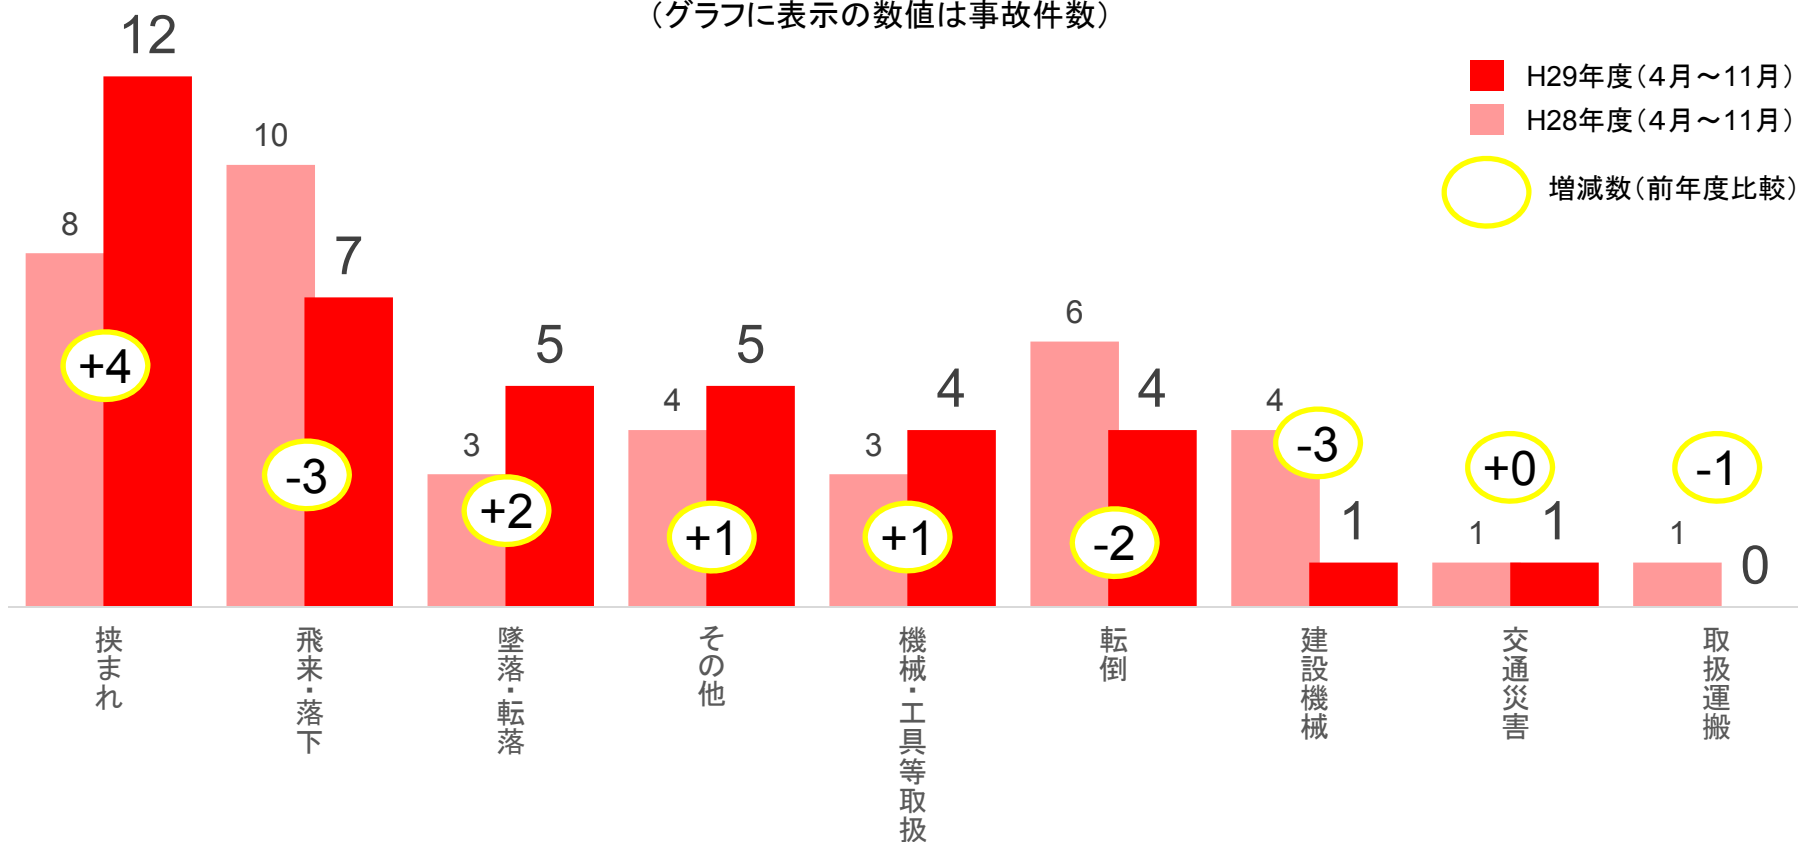
H29労働災害の種別比較(前年度比較) ※東北地整発注工事

- H29年度は、「挟まれ」「飛来・落下」「墜落・転落」が多く、「挟まれ」と「墜落・転落」は前年度同月と比べても発生件数が多い。
- 「挟まれ」「墜落・転落」は前年度よりも発生件数が多い(挟まれ+4件、墜落・転落+2件)。
- H29年度事故防止の重点対策「建設機械」については、各事務所の取組推進により1件(前年よりも3件減)。

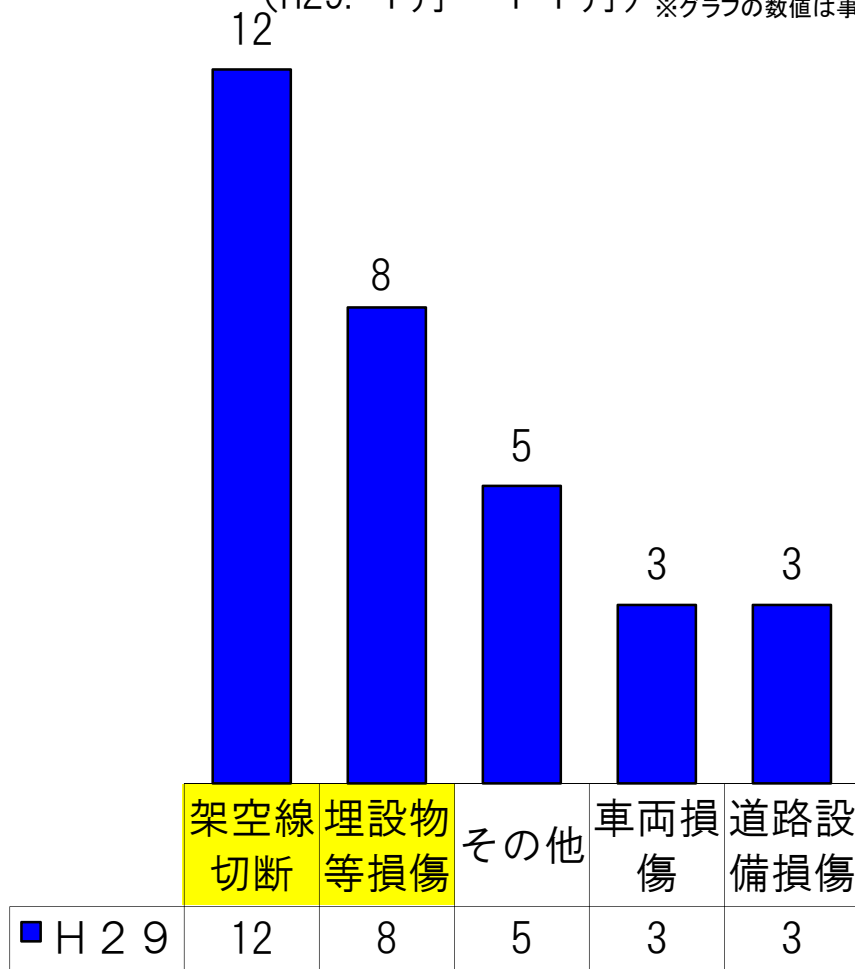
H29年度 物損事故 損害物
(H29. 4月～11月) ※グラフの数値は事故件数

- 29年度は、例年と同様に「架空線切断」「埋設物等損傷」が多い
- 災害原因となった機械・器具では、「バックホウ」が最も多い
- 「その他」として、「伐木した木」が風に煽られて架空線に接触などが発生
